Recomendación 7/2014

CDHDF/III/121/AZCAP/13/D7909 y su acumulado
CDHDF/III/122/AZCAP/13/D7897.

Caso: Falta de adopción de mecanismos y medidas de prevención del riesgo adecuadas para las personas transeúntes respecto a una excavación profunda por parte de la autoridad delegacional en Azcapotzalco, lo que ocasionó el fallecimiento de una persona.

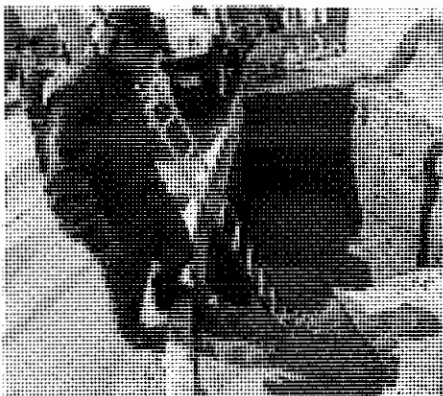
PENS[Ó] QUE ERA UN CHARCO Y SE AHOG[Ó]

Dentro de un contenedor, de la Delegación Azcapotzalco, fue descubierto el cadáver de un hombre, el cual, presuntamente cayó tras aguacero de la tarde-noche del pasado martes. Autoridades ministeriales, periciales y agentes de la Policía Investigadora, continúan con las investigaciones a fin de identificar al ahora occiso.

El cuerpo fue descubierto en el momento en que personal de Limpia y Alcantarillado de la Delegación Azcapotzalco desfogaban el contenedor oculto que
